SZAKDOLGOZAT

Függőleges tűzterjedés vizsgálata homlokzatról tetőszerkezetre

Investigation of vertical fire spread from facade to the roof structure

Budapest, 2019

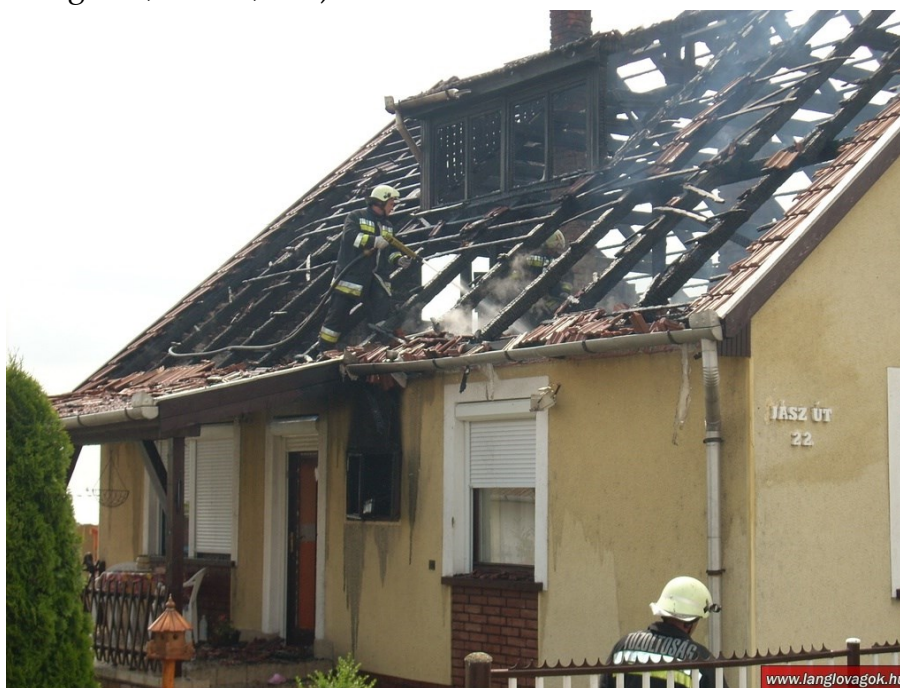
3.5. ábra – Villanyórában keletkezett tűz miatt leégett tetőszerkezet (forrás: langlovagok.hu)

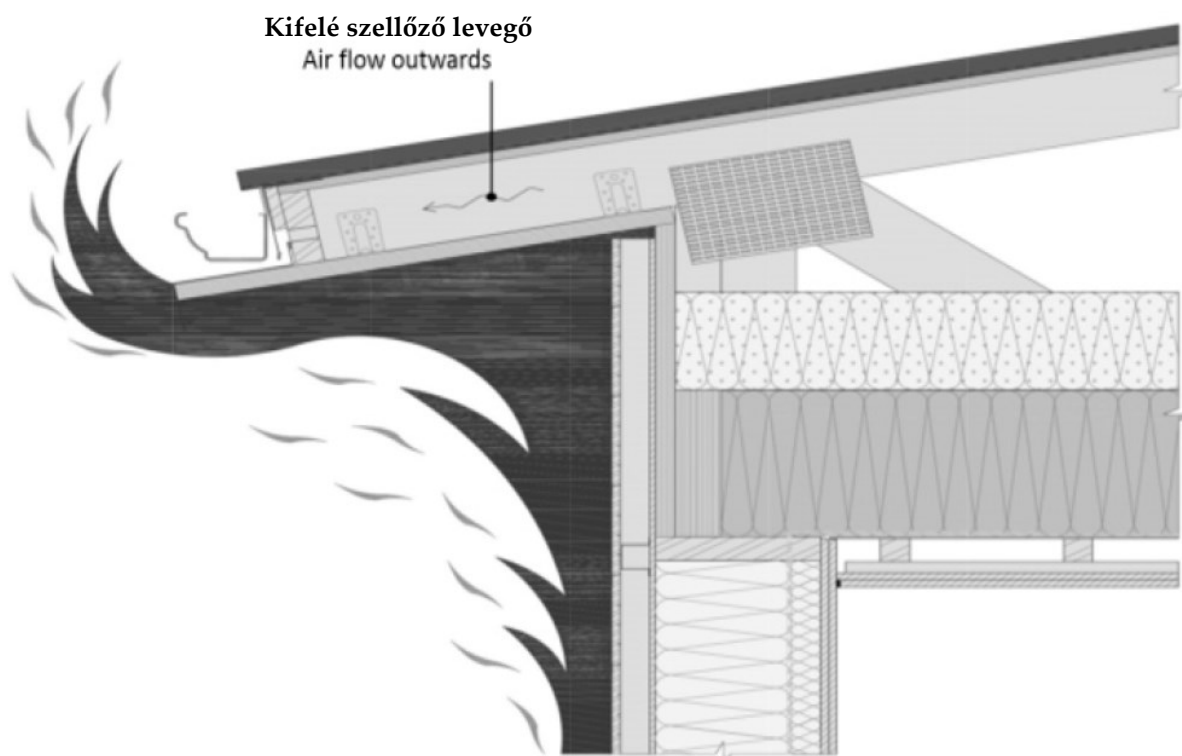
3.14. ábra – Csüngőeresz javasolt épületszerkezeti kialakítása [Mikkola, 2013]

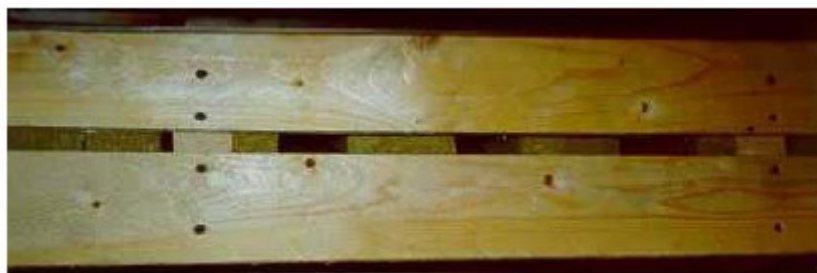
3.21. ábra – Az ásványgyapot csíkokkal megszakított szellőző légrés a valós vizsgálati modellen [Jukka et al. 2013]

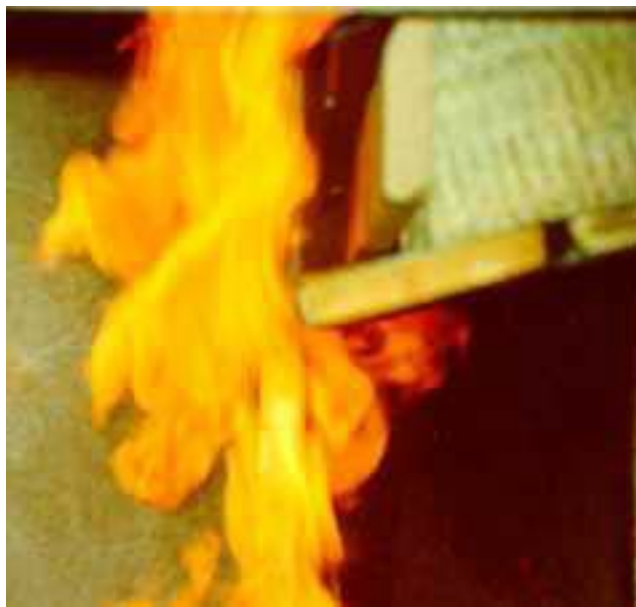
3.26. ábra – 3-as vizsgálati modell tűzvizsgálatának 4. percében készített felvétel [Jukka et al. 2013]

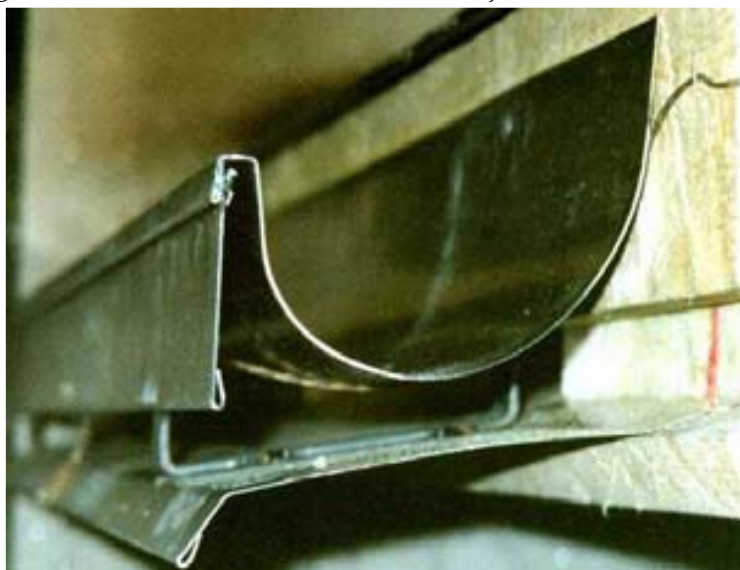
3.29. ábra – Kettős eresz kialakítása [Jukka et al. 2013]

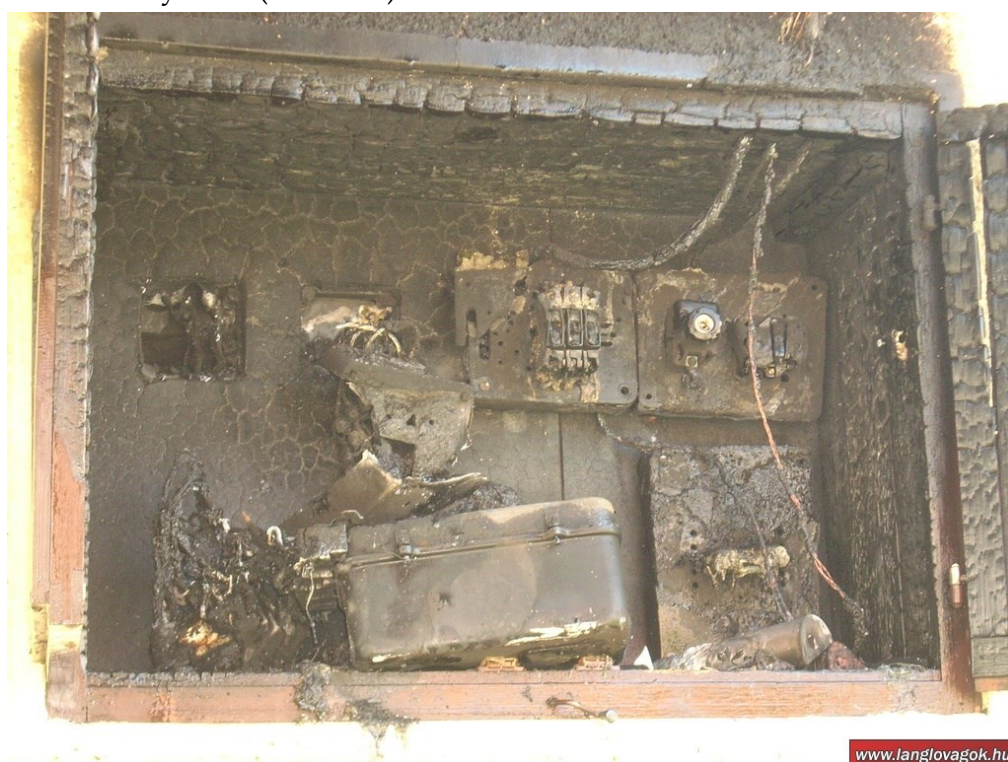
4.1. ábra – A tűzfészek – a kiégett villanyóraszekrény (forrás: [www.langlovagok.hu](http://www.langlovagok.hu))

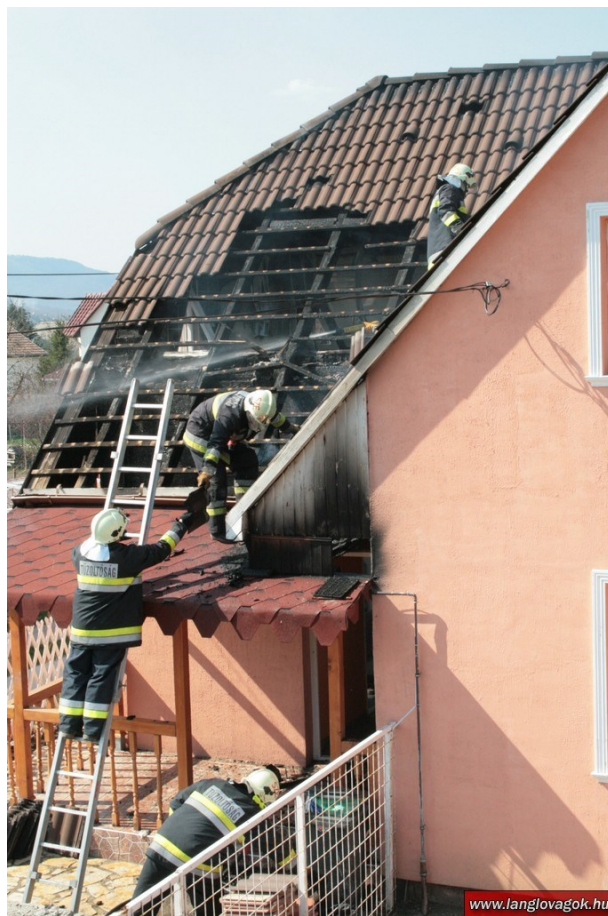
4.2. ábra – Kiegett tetőtér kívülről (forrás: [www.langlovagok.hu](http://www.langlovagok.hu))

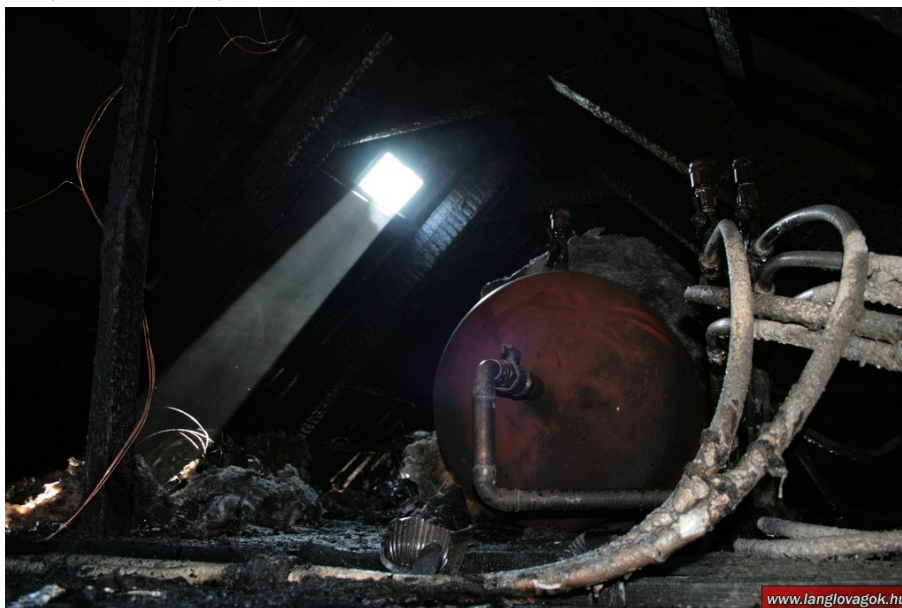
4.3. ábra – Kiegett padlástér épületgépészeti puffertartállyal (forrás: [www.langlovagok.hu](http://www.langlovagok.hu))

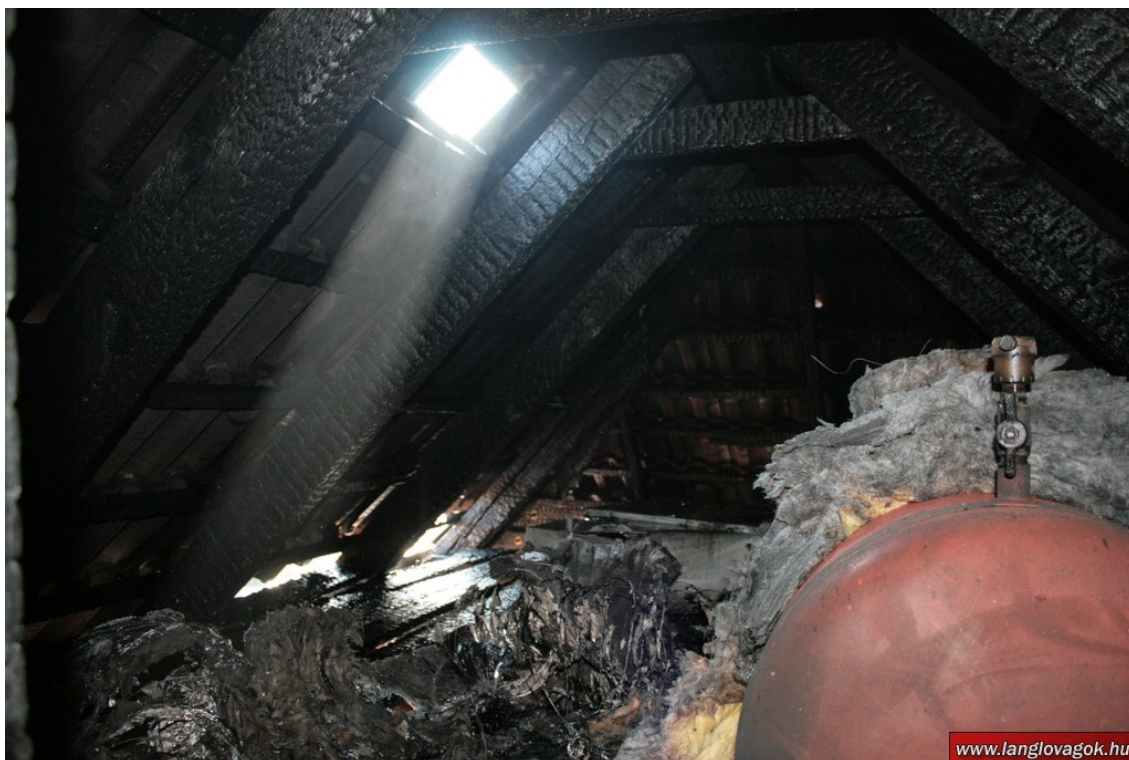
4.4. ábra – Kiegett padlástér (forrás: [www.langlovagok.hu](http://www.langlovagok.hu))

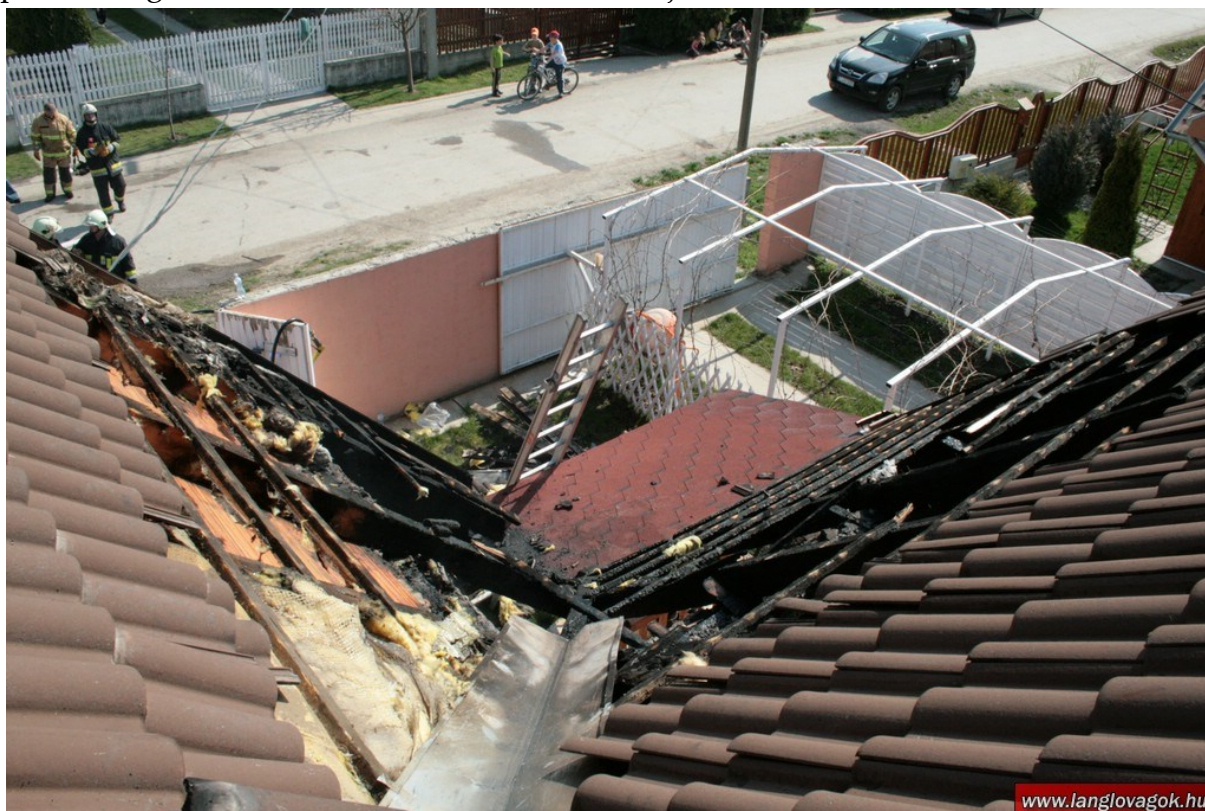
4.5. ábra – Oltás érdekében megbontott tetőszerkezet (forrás: [www.langlovagok.hu](http://www.langlovagok.hu))

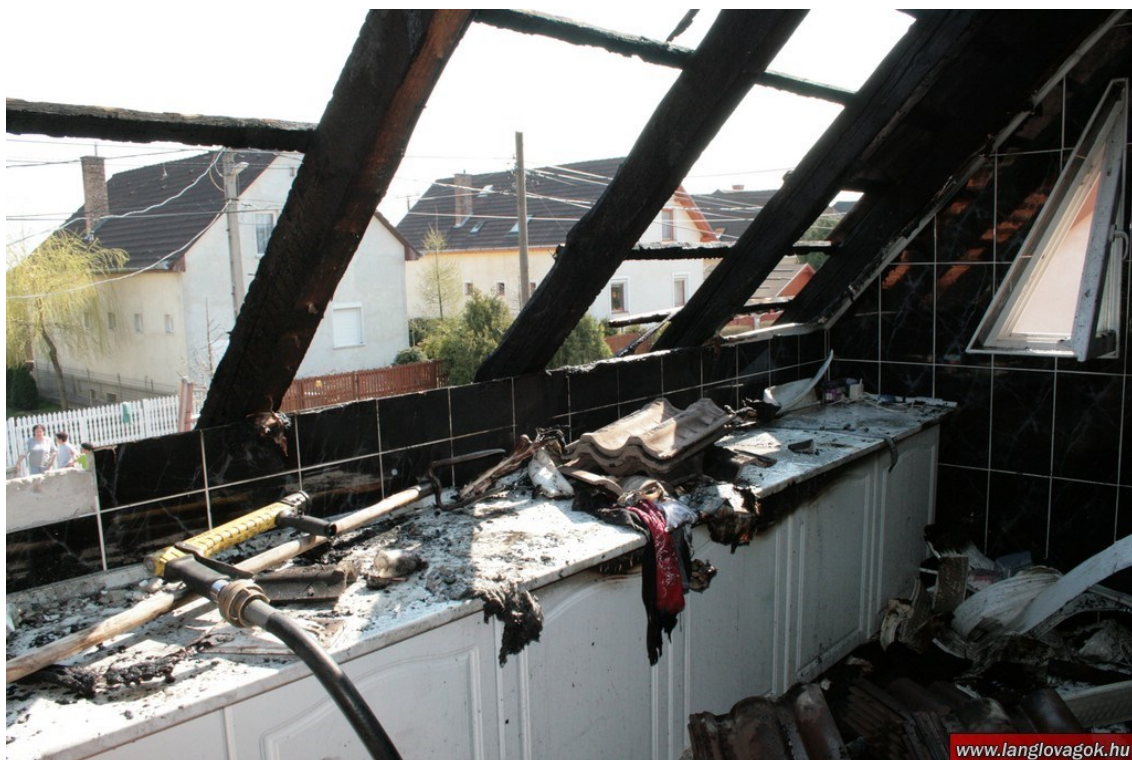
4.6. ábra – Kiegett fürdőszoba. A beépített tetőtér belső burkolata teljesen megsemmisült (forrás: [www.langlovagok.hu](http://www.langlovagok.hu))

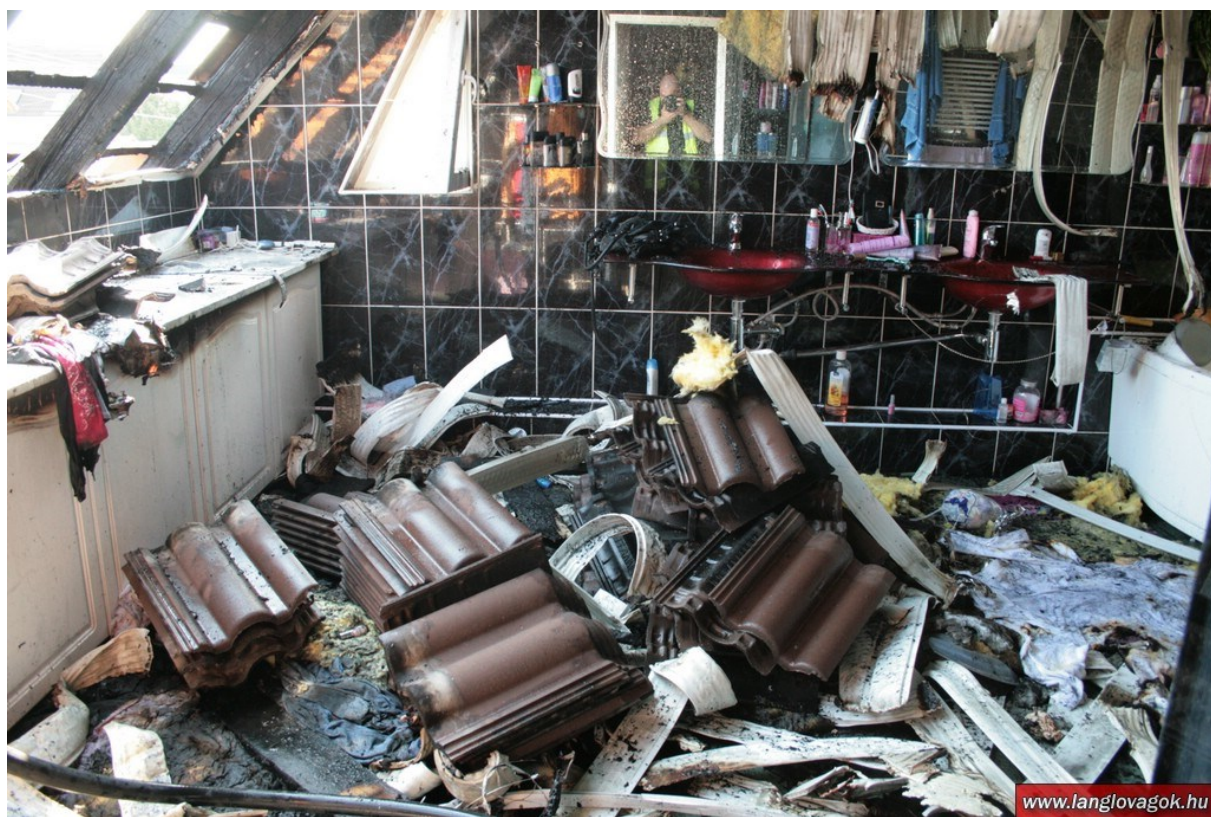
4.7. ábra – Kiegett fürdőszoba (forrás: [www.langlovagok.hu](http://www.langlovagok.hu))

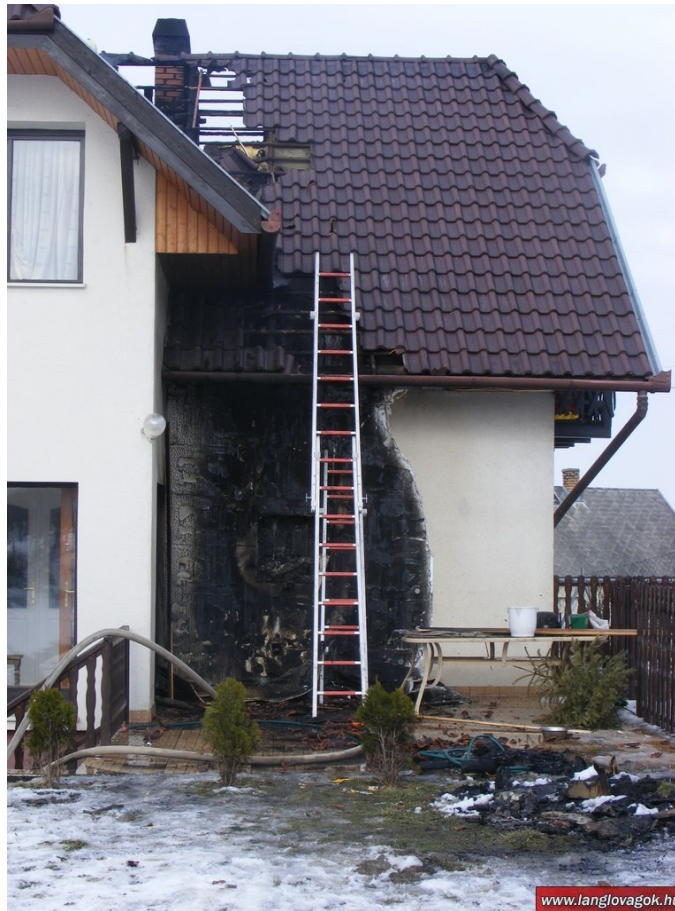
4.8. ábra – Villanyóraszekrény tüze miatt kiégett tetőszerkezet

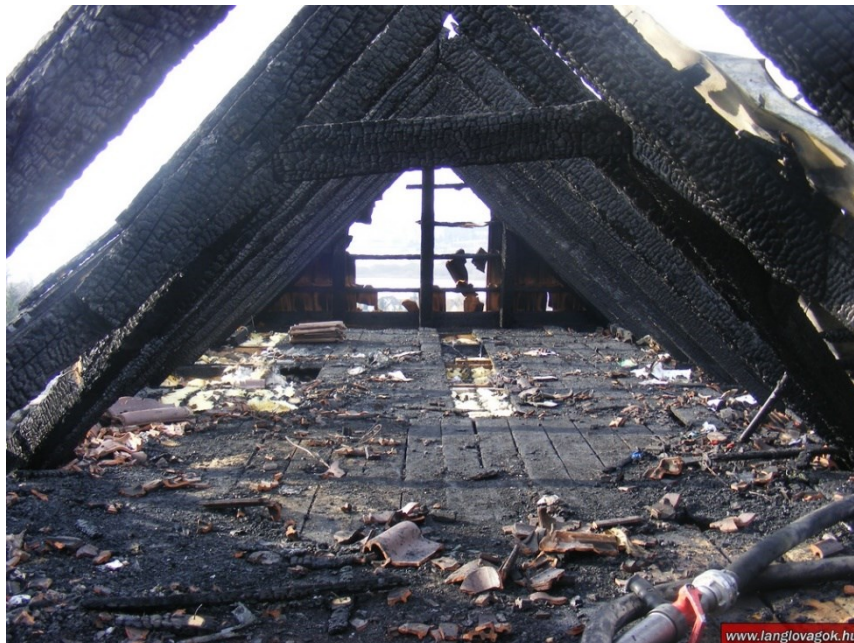
4.9. ábra – Kiégett padláster

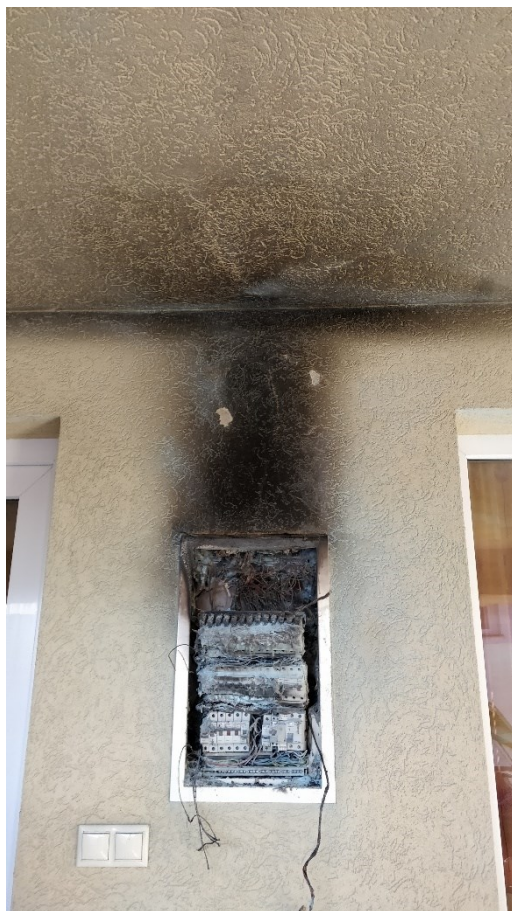
4.10. ábra – Nem megfelelően karbantartott villanyóra szekrény tüze (fotó: Kiss Viktória)

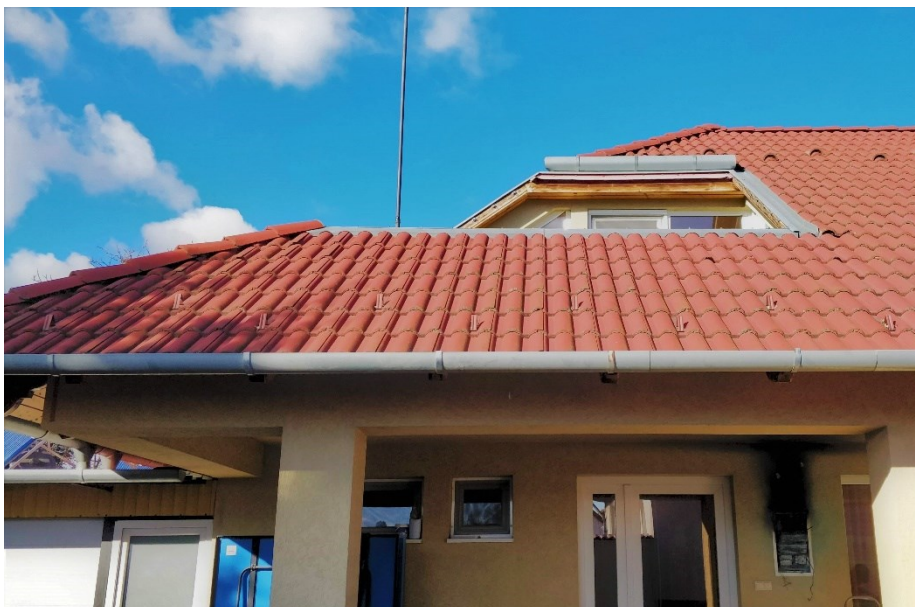
4.11. ábra – A homlokzattól visszahúzott villanyóra szekrény – az eresz „védett” helyzetben

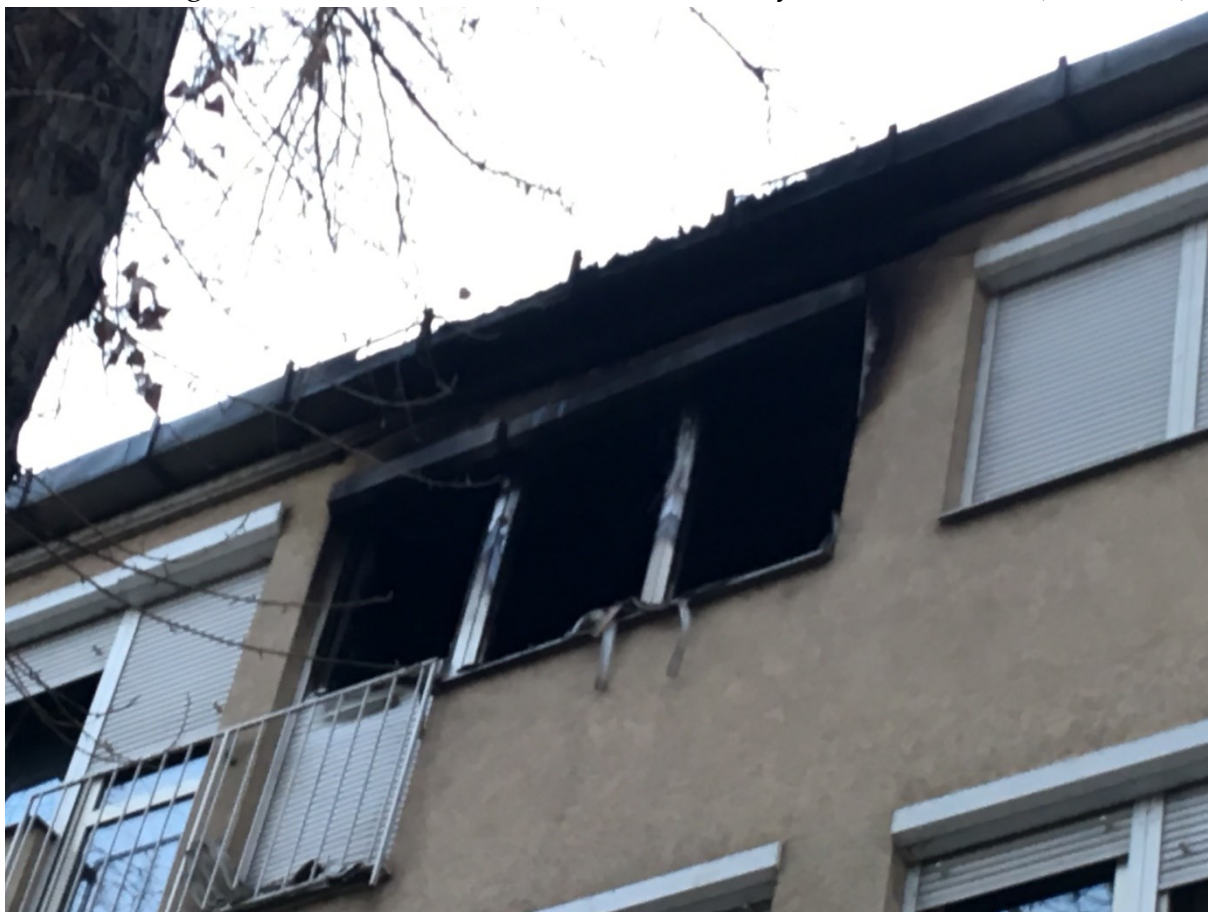
4.12. ábra – Ráday utcai kollégium tűzében károsodott esz

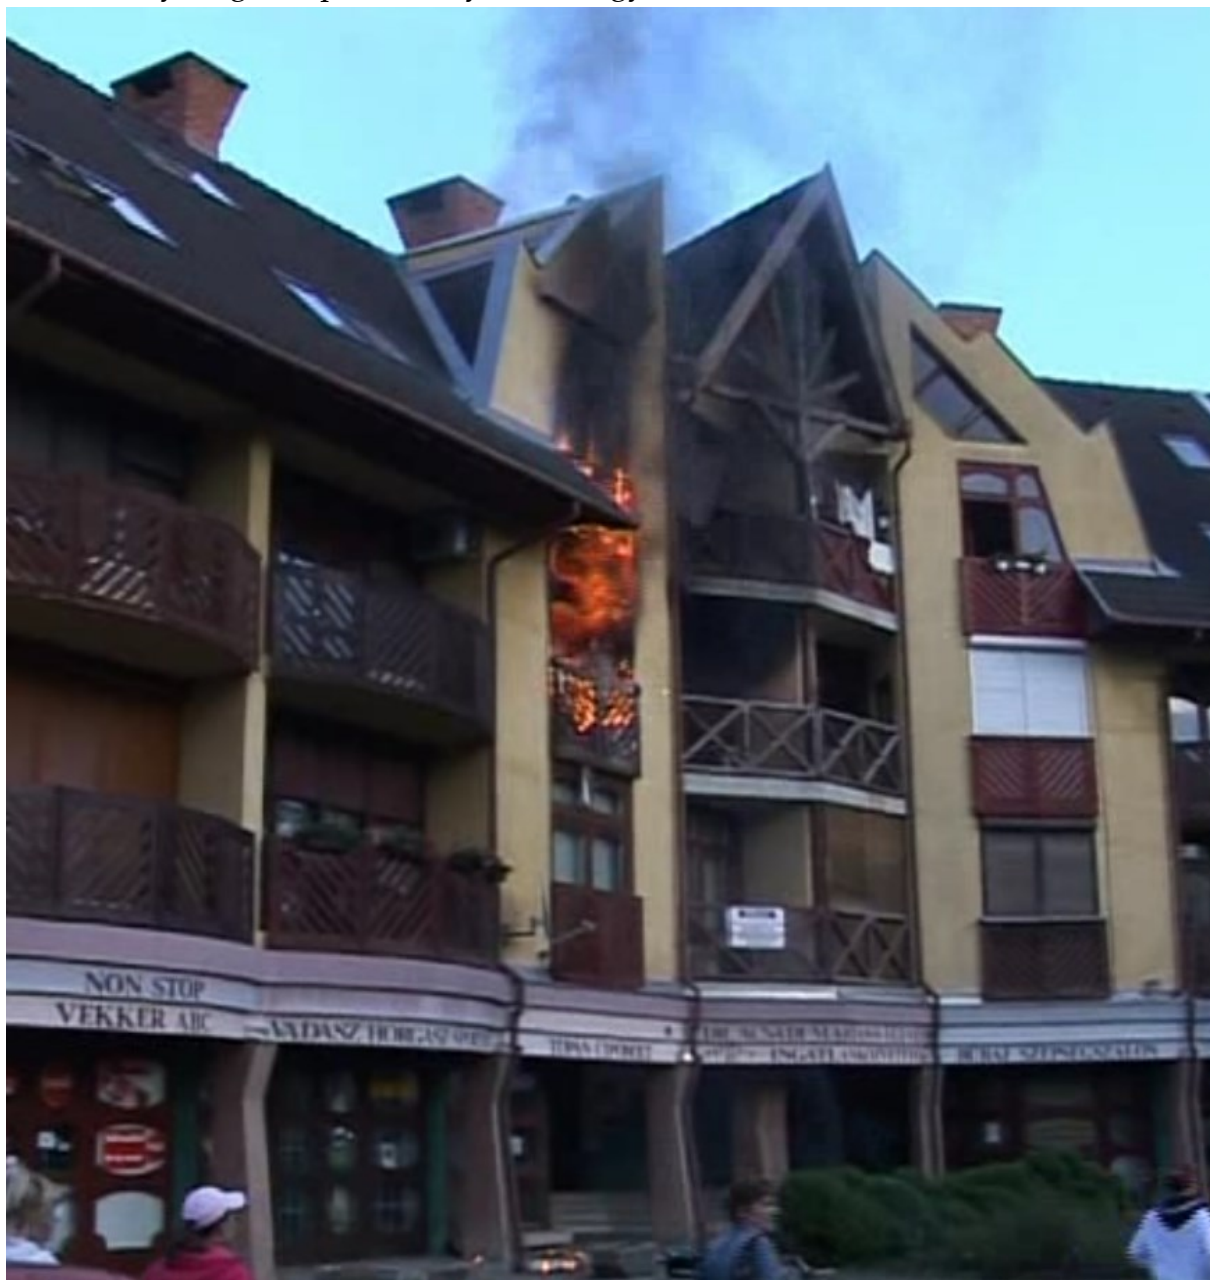
4.13. ábra – Homlokzati tűzterjedés az első beavatkozó tűzoltó egység kiérkezése előtt kb. 1 perccel – tűzkeletkezéstől számított kb 11. perc (képanyag: Gottwald Károly, Tolnai Népújság)

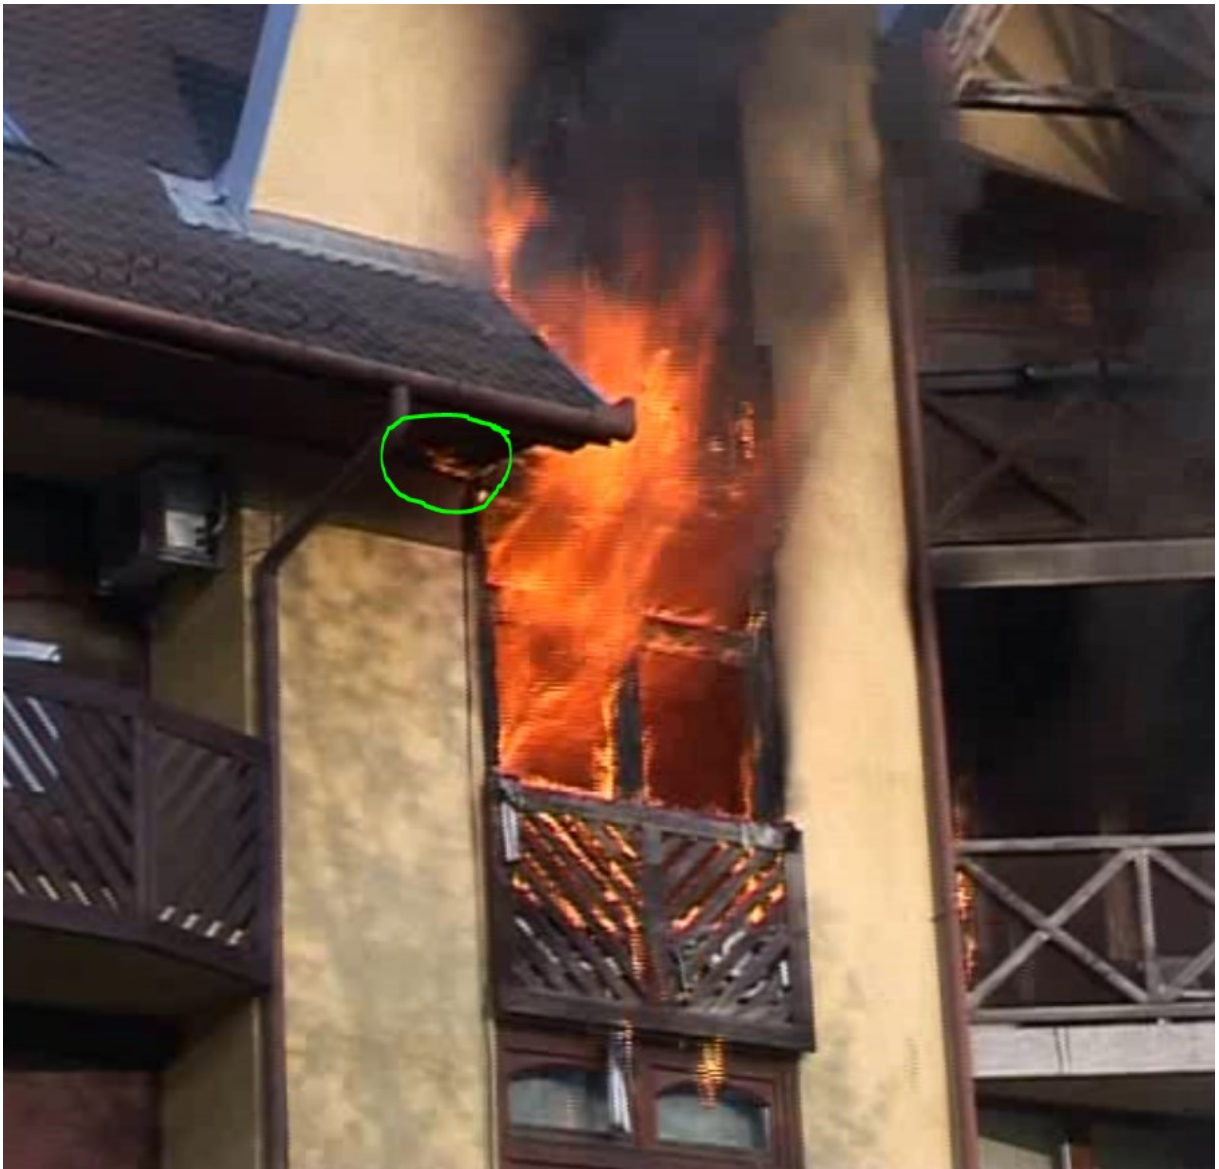
4.14. ábra – Homlokzati tűzterjedés az első beavatkozó szer kiérkezésekor – tűzkeletkezéstől számított kb. 12. perc (képanyag: Gottwald Károly, Tolnai Népújság)

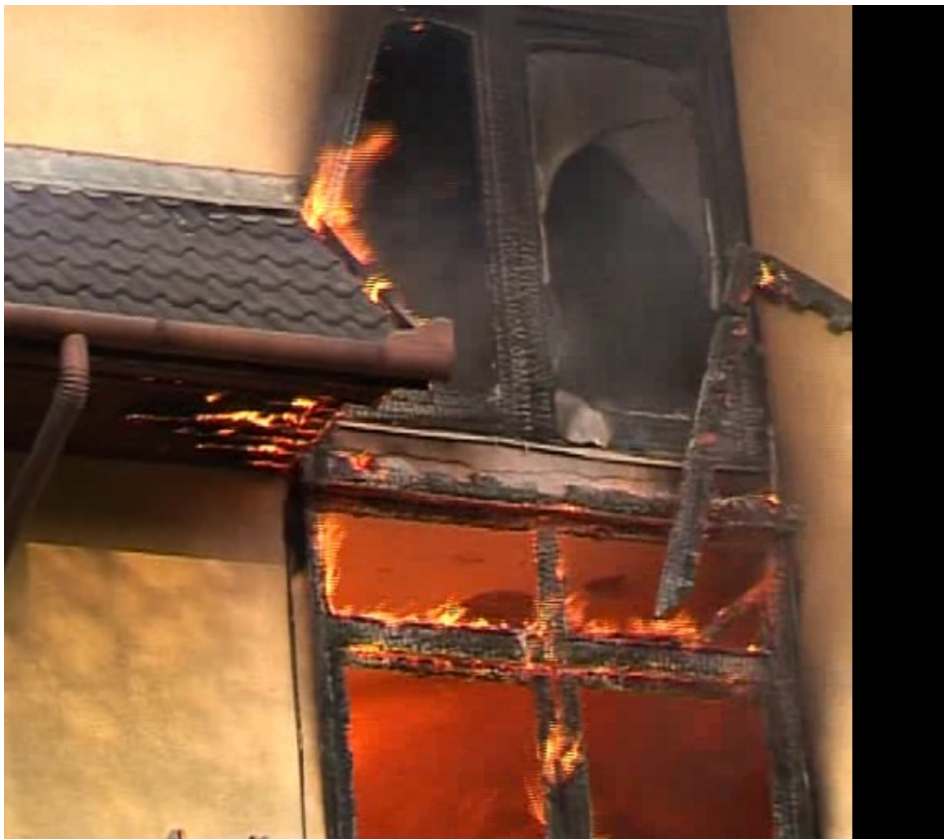
4.15. ábra – A tetőszerkezet önfenntartó égéssel ég – tűzkeletkezéstől számított kb. 19. perc (képanyag: Gottwald Károly, Tolnai Népújság)

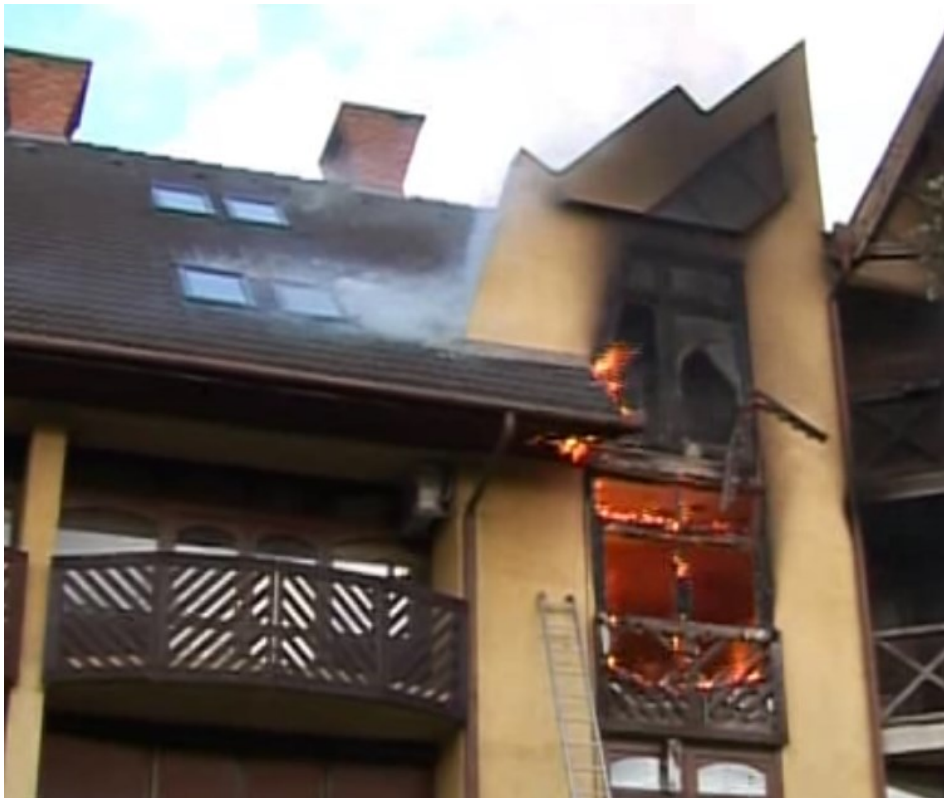
4.16. ábra – A tetőszerkezet másodpercekkel a beavatkozás megkezdése előtt – a tűzkeletkezéstől számított kb 20. percben (képanyag: Gottwald Károly, Tolnai Népújság)

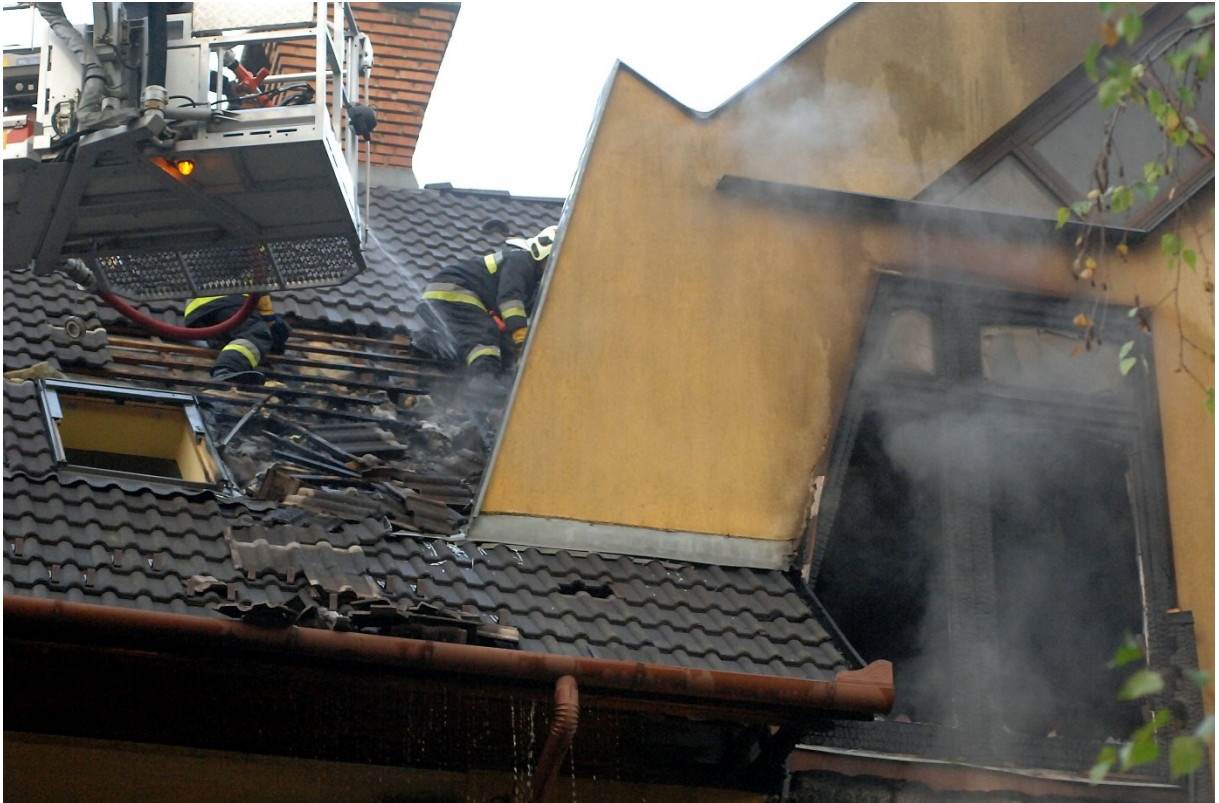
4.17. ábra – Oltás érdekében megbontott tetőszerkezet (képanyag: Gottwald Károly, Tolnai Népújság)

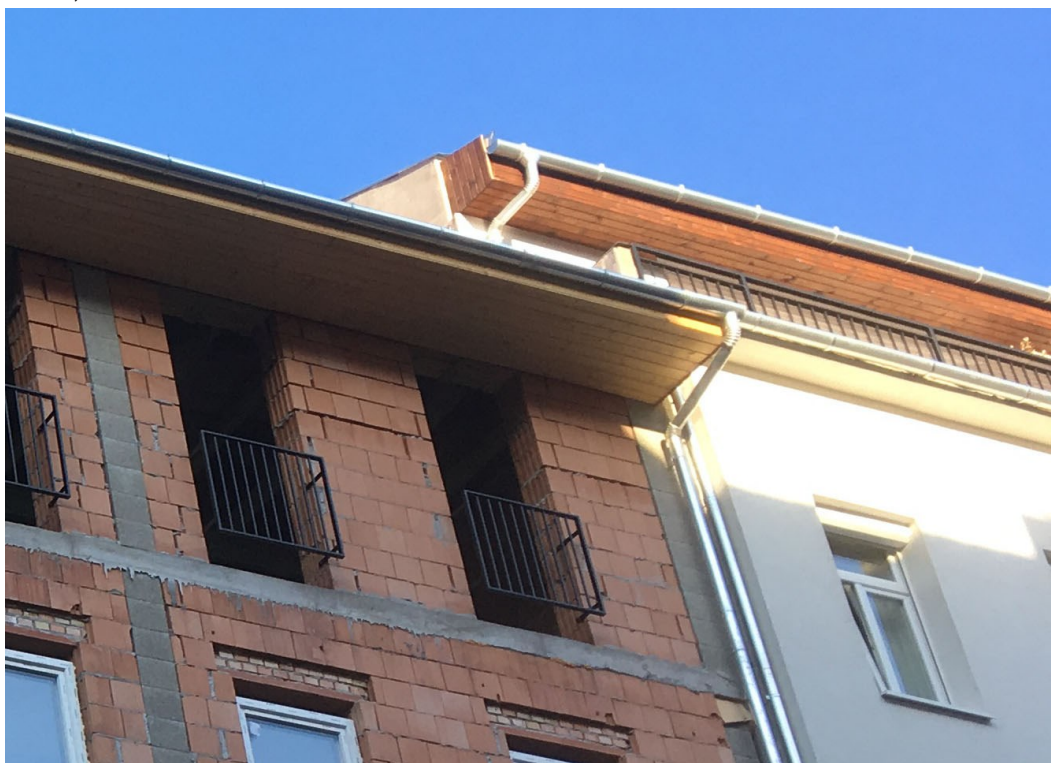
5.1. ábra – Szélsőségesen eltérő ereszkialakítások (saját gyűjtés)
